EVIKS

Møte 13.11.2019

Avløpssituasjonen i nedbørsfeltet til Eikeren i Øvre Eiker kommune

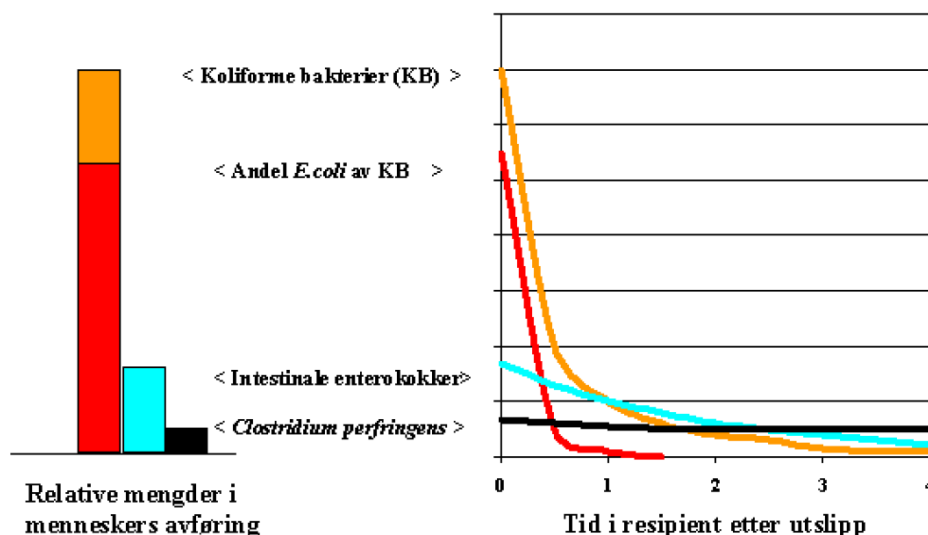
Figur 4: Forhold mellom de vanligste indikatorbakteriene i menneskers avføring, og deres relative overlevelse etter utslipp til vann. Tidsaksen er ikke gitt benevnning, men for *E.coli* i ferskvann som holder ca. 20 °C og er utsatt for dagslys, tilsvarer tallet 1 ca. 1 uke. Figuren er hentet fra Folkehelseinstituttets publikasjon Vannforsyningens ABC².

I tillegg til fosfor er det også målt *E.coli* og *intestinale enterokokker*. *E.coli* er en indikator på fersk forurensning fra avføring fra mennesker eller varmblodige dyr, mens *intestinale enterokokker* indikerer at utslippet har lengre oppholdstid før det kommer ut i bekken (figur 4). Dette kan for eksempel skje når utslippet infiltreres og siger gjennom jord.

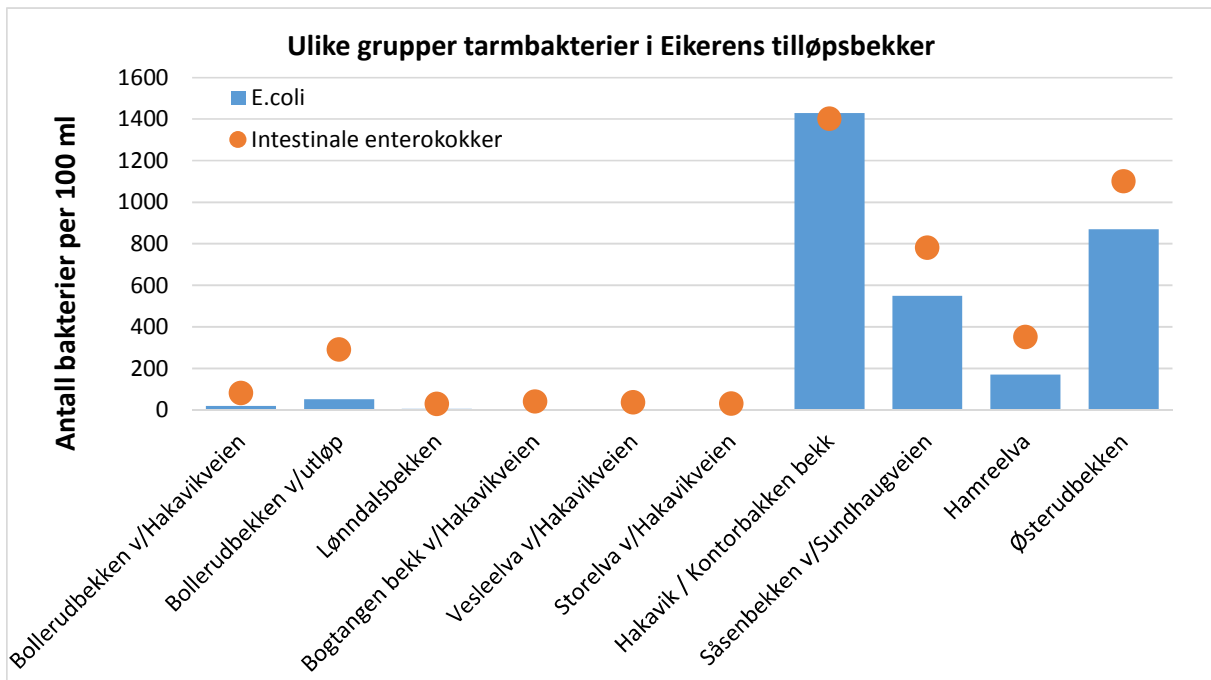
Figur 6: Sammenlikning av verdien for ulike grupper tarmbakterier i vannprøver fra tilløpsbekkene til Eikeren.

For bakteriegruppen *intestinale enterokokker* er det ikke utarbeidet grenseverdier for vurdering av forurensningstilstand. Av hygieniske hensyn bør det imidlertid settes inn tiltak dersom verdiene av *intestinale enterokokker* er over 500 / 100 ml vann, og det var de ved flere av prøvepunktene (figur 6).

Siden mengden *intestinale enterokokker* var like stor eller større enn *E.coli* ved flere av prøvepunktene, tyder dette på at oppholdstiden til kloakkforurensningen i området er relativt lang, og slamavskillere med utilstrekkelig infiltrasjon av utslippet er en sannsynlig forurensningskilde.

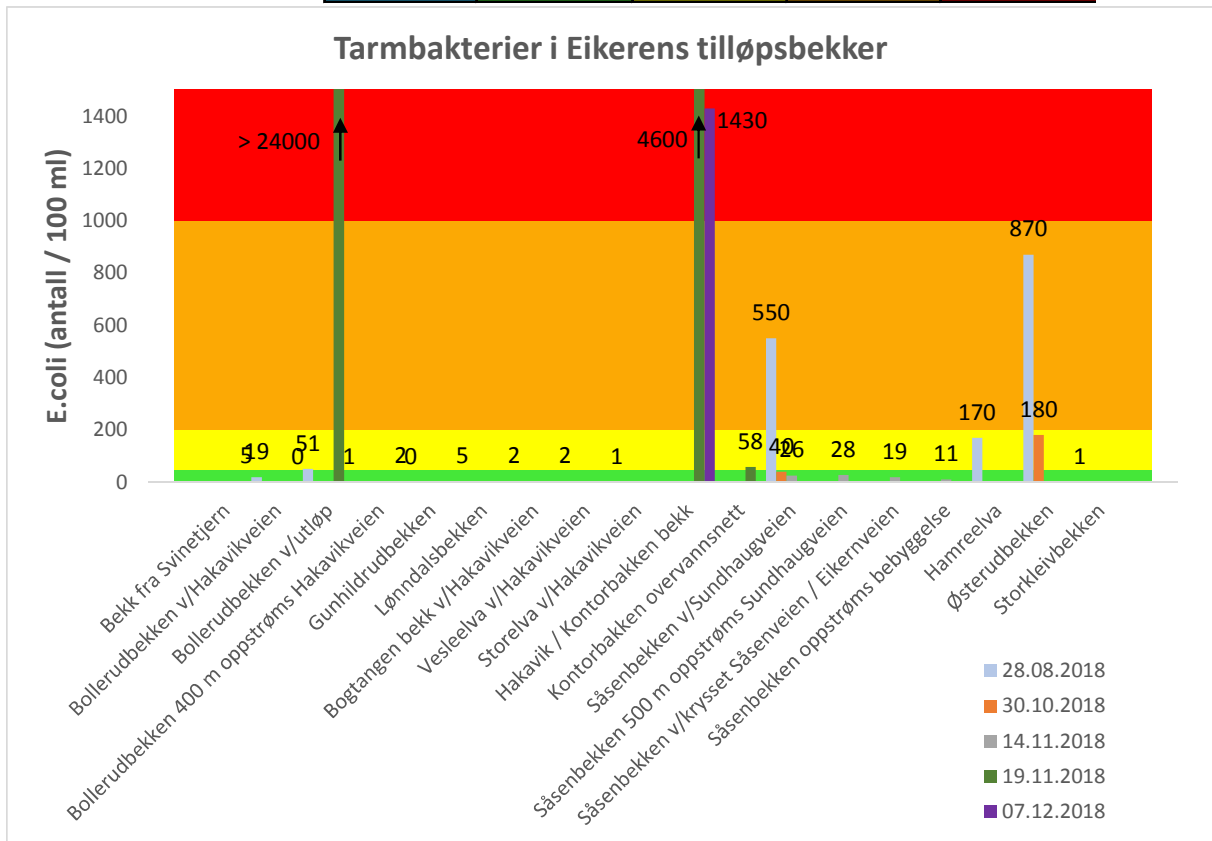
Vannkvalitet: **Meget god** **God** **Moderat** **Dårlig** **Meget dårlig**

Figur 5: Resultater på vannprøver fra tilløpsbekkene til Eikeren.

Analyseresultatene viser at bekkene i varierende grad er forurenset av dårlige avløpsanlegg, dette vises både på konsentrasjonen av fosfor og på konsentrasjonen av tarmbakterier (figur 5 neste side). I lokal tiltaksanalyse for Eikeren vannområde er målet at alle vannforekomster skal ha en god kjemisk og økologisk tilstand. For høye fosforkonsentrasjoner gir problemer med uønsket algevekst, mens tarmbakterier er et hygienisk problem. Man bør unngå kontakt med vannet dersom *E.coli*-verdiene i bekken er over 1 000 / 100 ml vann. Bekken ved Bollerud og nedenfor Kontorbakken hadde så dårlig vannkvalitet at området ikke bør brukes av barn som leker, eller til bading, fiske eller annen form for rekreasjon. Også i Såsenbekken og Østerudbekken var det betenkelig høye konsentrasjoner av tarmbakterier.

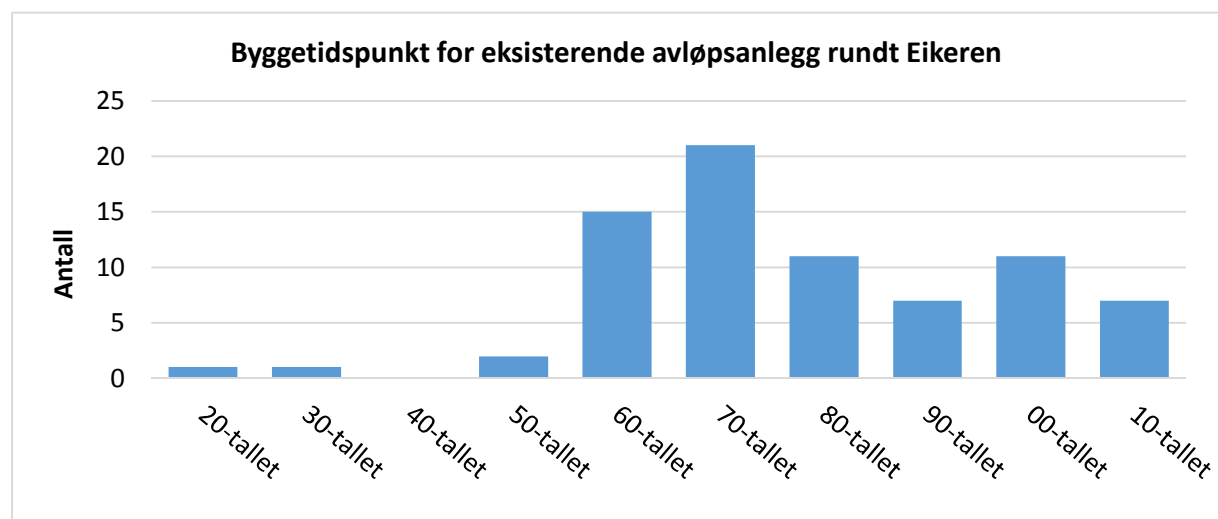
For fritidsbebyggelsen var det vanligst med utedo, og en del hadde også tett tank (tabell 1 og figur 1). For boligbebyggelsen var den vanligste avløpsløsningen eldre infiltrasjonsanlegg hvor slamavskilt avløpsvann ble ledet videre til infiltrasjonsgrøfter i grunnen. De fleste avløpsanleggene var bygget på 1960- og 1970-tallet, men det var også noen nyere anlegg (figur 2). I dag regner man at levetiden på denne typen avløpsanlegg er omtrent 20 år.

Figur 2: Oversikt over alderen til avløpsanleggene rundt Eikeren.

Befaringene viste at avløpsløsningene var av eldre dato og med varierende kvalitet, ingen av anleggene med eldre utslippstillatelser (før 2012) oppfyller dagens krav til et avløpsanlegg. Mange anlegg hadde for små volumer på tanker, og mange infiltrasjonsanlegg var ikke dimensjonert for dagens vannforbruk. Anleggene var ofte nedslitt, anleggskomponenter (tanker, lokk osv.) var ødelagt, noe som medfører lekkasjer og slamflukt. Følgende problemstillinger var også vanlige:

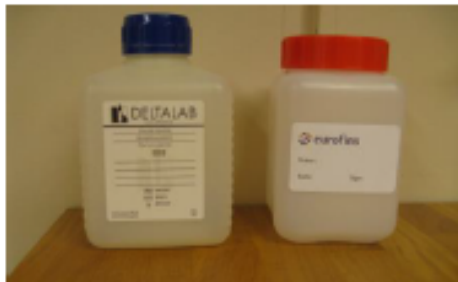
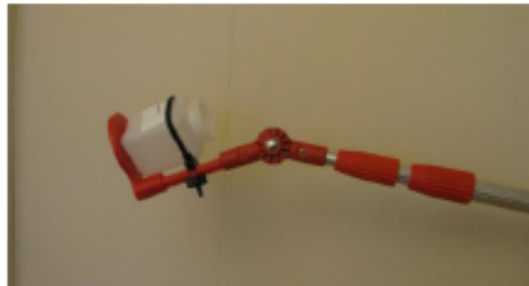
Flasken med blå kork er steril, skal brukes for mikrobiologiske analyser, bl.a. E.coli og Intestinale enterokokker. Flasken med rød kork er for kjemiske analyser, bl.a. total fosfor, løst fosfat, total nitrogen, turbiditet, TOC og suspendert stoff. Hvis både mikrobiologiske og kjemiske analyser skal gjennomføres, må det altså brukes to ulike flasker fra samme prøvested. Begge flasker er 0,5 L.

- **Type flasker:** Bruk kun uåpnede flasker utlevert fra laboratoriet, se bildet over.
- **Merking av flasker:** Bruk vannfast tusj og skriv på etikettene før du tar ut vannprøven. Skriv løpenummer og dato. Kryss av på kartet hvor du tar ut prøven, og skriv løpenummer også her. Prøvepunktet på kartet og begge flaskene skal ha det samme løpenummeret.
